**RIQUALIFICAZIONE, RISTRUTTURAZIONE ED  
EFFICIENTAMENTO ENERGETICO PALESTRA  
COMUNALE DI FELINA A CASTELNOVO NE' MONTI**

**PROGETTO ESECUTIVO**

**Relazione tecnico illustrativa**

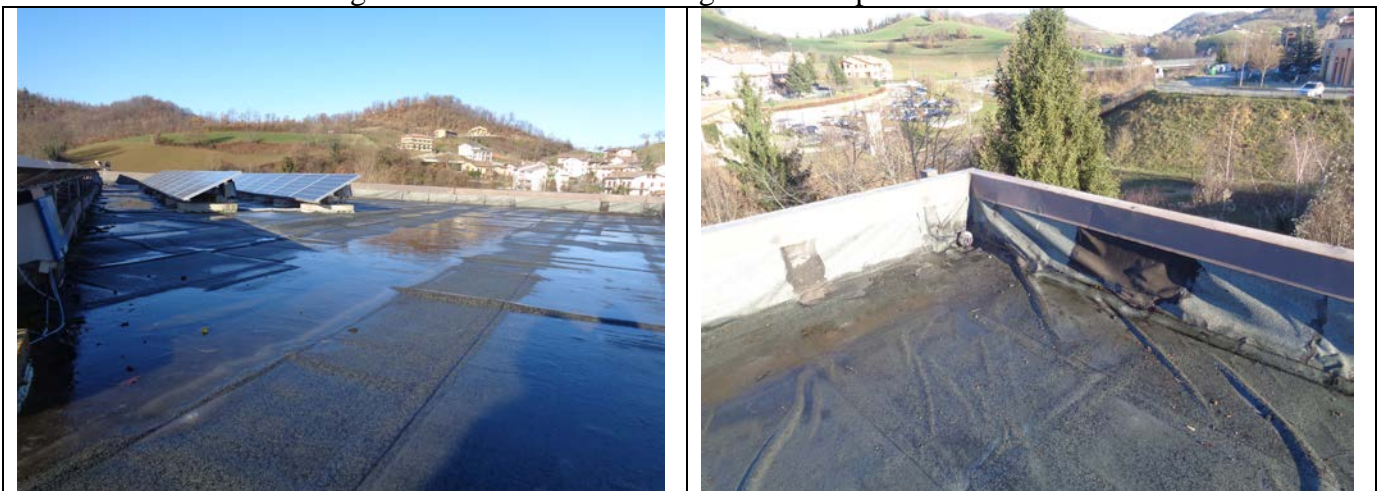
Evidenti fenomeni di ristagno ed arricciamento della guaina in copertura

ad oggi la copertura della palestra si presenta decisamente fatiscente ed evidenzia fortemente l'usura del tempo, problematica che si manifesta a tutti gli effetti anche all'interno della struttura con occasionali infiltrazioni d'acqua in diverse aree puntuali. Il sopralluogo ha evidenziato e confermato che il manto impermeabile presenta delle aree "arricciate", dei ristagni e numerose porzioni indicano interventi di ripristino a macchia di leopardo eseguiti in passato. La situazione attuale, con numerosissime aree deteriorate/danneggiate, non lascia più spazio ad interventi di recupero puntuali ma evidenzia la necessità di un ripristino completo del manto.

Per tale motivo l'intervento in progetto prevede la rimozione delle attuali lattonerie di bordo balastra e la rimozione della guaina impermeabile. Prima di tali operazioni sarà però necessario scollegare e smontare il campo fotovoltaico esistente, che sarà rimontato a fine lavori.

Vista la problematica dei ristagni, una volta rimossa la guaina esistente, si prevede la realizzazione di una caldaia in cls alleggerito per la ricostruzione delle pendenze di copertura e garantire un buon sgrondo delle acque. Eliminare il formarsi di pozzanghere, soprattutto nei periodi molto caldi o molto freddi, garantirà una durata nel tempo del nuovo manto impermeabile ottimizzando di conseguenza l'intervento. Una volta terminata la soletta in alleggerito, non essendo quest'ultima idonea a "ricevere" a contatto diretto la nuova guaina, si procederà, su tutta la superficie della caldaia, con una rasatura superficiale dello spessore di 4/5 mm, eseguita con una miscela di colla minerale, cls e sabbia sopra la quale sarà possibile fissare la nuova guaina bituminosa impermeabile. Quest'ultima sarà "Iter-20" per garantire una resistenza/efficienza anche nelle

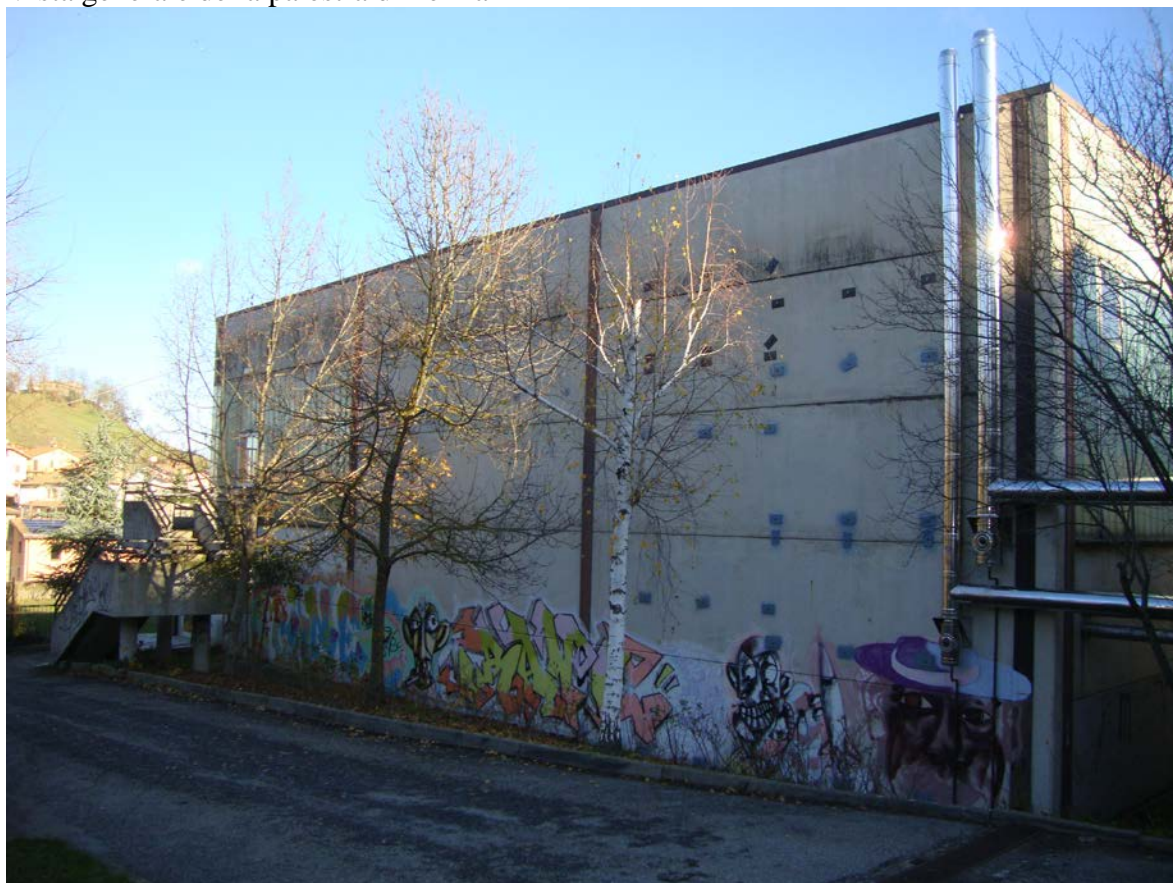
Evidenti segni d'infiltrazione all'interno della palestra

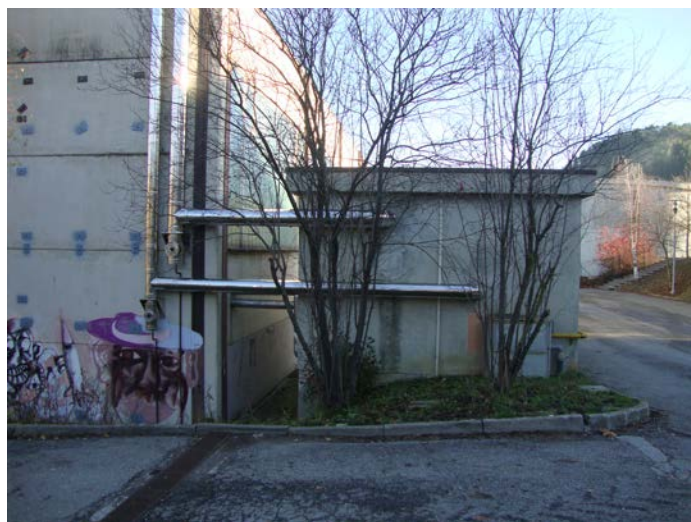
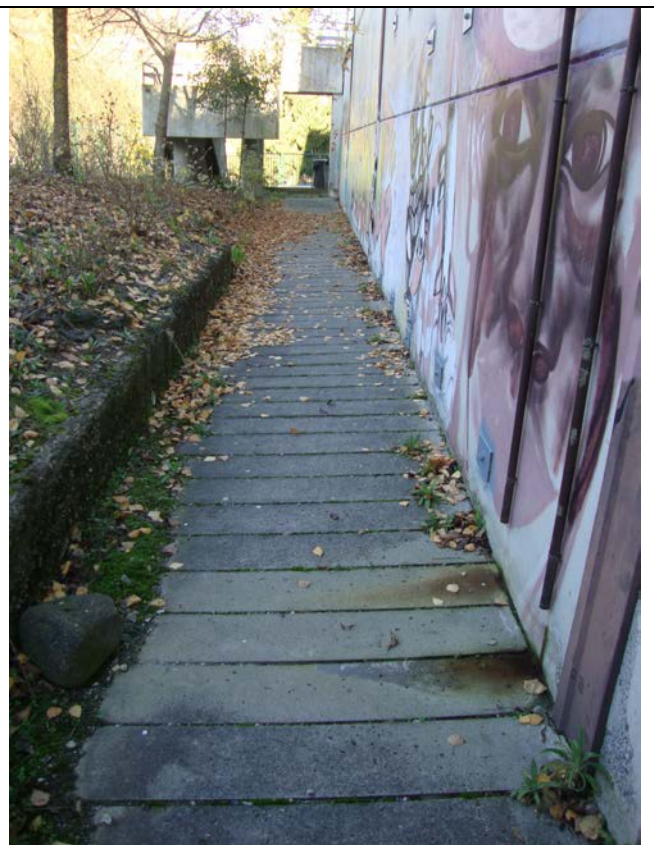
### **Locale tecnico e cavedio oggetto di riqualificazione**

- 1) la sostituzione delle caldaie esistenti, obsolete e con scarsi rendimenti, con nuove a condensazione e con rendimenti estremamente più alti – (di prossima realizzazione);

- 2) la sostituzione delle attuali pompe di ricircolo dell'acqua calda e dell'acqua sanitaria con componenti molto più moderne, efficienti e a minor dispendio energetico – (previsto);

- 3) la sostituzione delle condotte di adduzione acqua calda e acqua sanitaria, situate in un cavedio esterno alla palestra, con nuove tubature coibentate ed a bassissima dispersione del calore come le condutture del teleriscaldamento – (previsto);

- 4) la sostituzione degli aerotermi interni alla palestra di immissione dell'aria calda per il riscaldamento con nuovi corpi ad alto rendimento e basso consumo energetico - (di prossima realizzazione);

- 5) la sostituzione di alcuni componenti complementari alle caldaie ed all'impianto nel suo insieme, come l'addolcitore ed il defangatore, garantiranno una vita utile ed una funzionalità migliore a tutto l'impianto salvaguardando nel tempo l'investimento - (di prossima realizzazione)

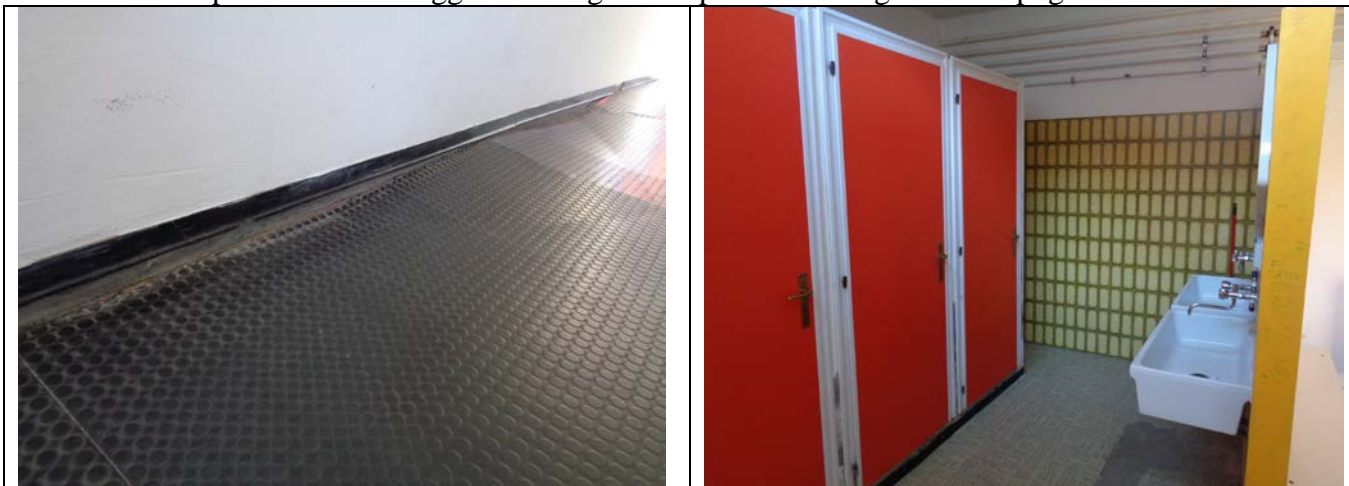
Particolare del pavimento danneggiato all'ingresso e particolare degli attuali spogliatoi

Per tale motivo si è pensato ad una riqualificazione degli spogliatoi per rendere gli spazi fruibili e funzionali alla vivibilità degli stessi anche a carrozzelle per disabili. La ristrutturazione/riqualificazione interna degli spogliatoi prevede la demolizione delle attuali divisorie e soprattutto l'abbattimento dei gradini d'accesso alle docce ed ai servizi igienici.

Per ottimizzare la fruibilità della palestra sarà inoltre ripristinata una porzione di pavimento d'ingresso particolarmente ammalorata.
